REGIONE PIEMONTE
PROVINCIA DEL
VERBANO~CUSIO~OSSOLA
COMUNITA' MONTANA VALLE ANTRONA

Piano Regolatore
Generale Intercomunale
Variante Strutturale 2006

PROGETTO DEFINITIVO

RELAZIONE GEOLOGICO-TECNICA
ai sensi dell'art. 14 della L.R. 56/77

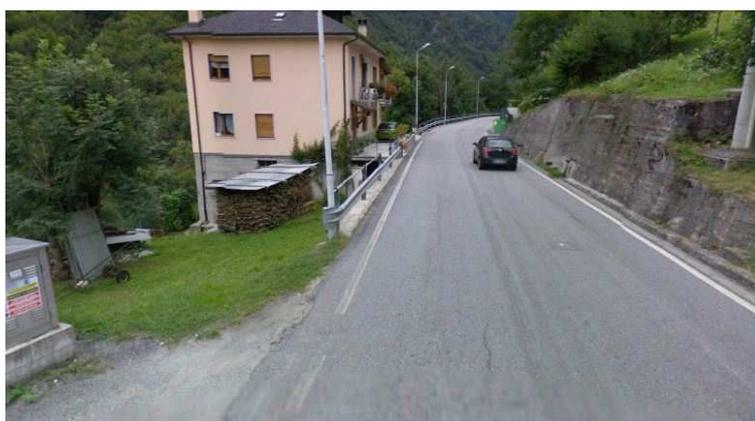
Immagine tratta da GoogleMap, per mostrare una visione d'insieme strada/area parcheggio, visuale sempre da Ovest verso Est

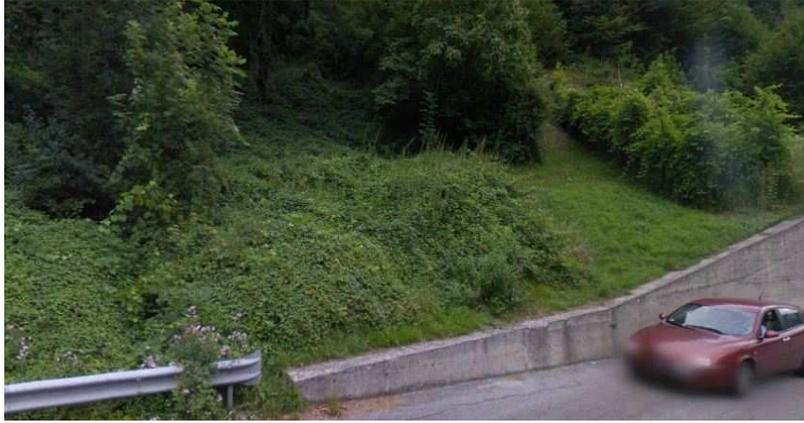
Porzione di area destinata a parcheggio sita in sinistra del Rio del Cimitero. Il rio scorre in corrispondenza del guard-rail in fotografia. Da notare lo stato dell'alveo del rio, completamente invaso da sterpaglie.

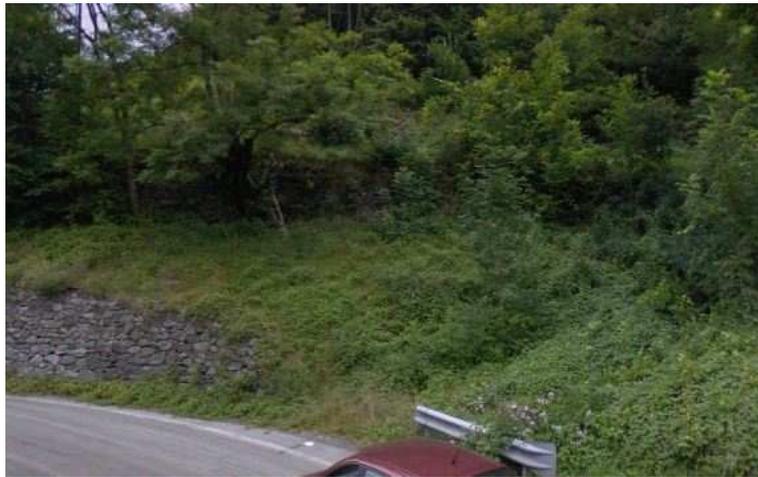
Porzione in destra idrografica del rio del Cimitero.

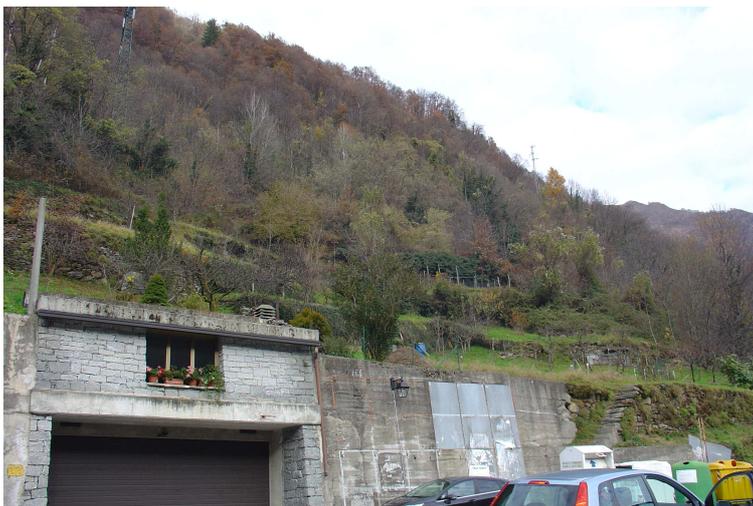
L'area inizia sopra al muro di contenimento fotografato

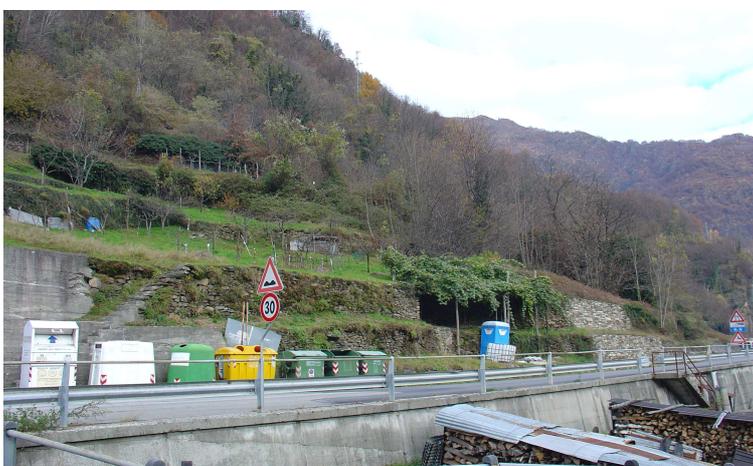
è sita sui terrazzamenti e termina circa alla vigna.

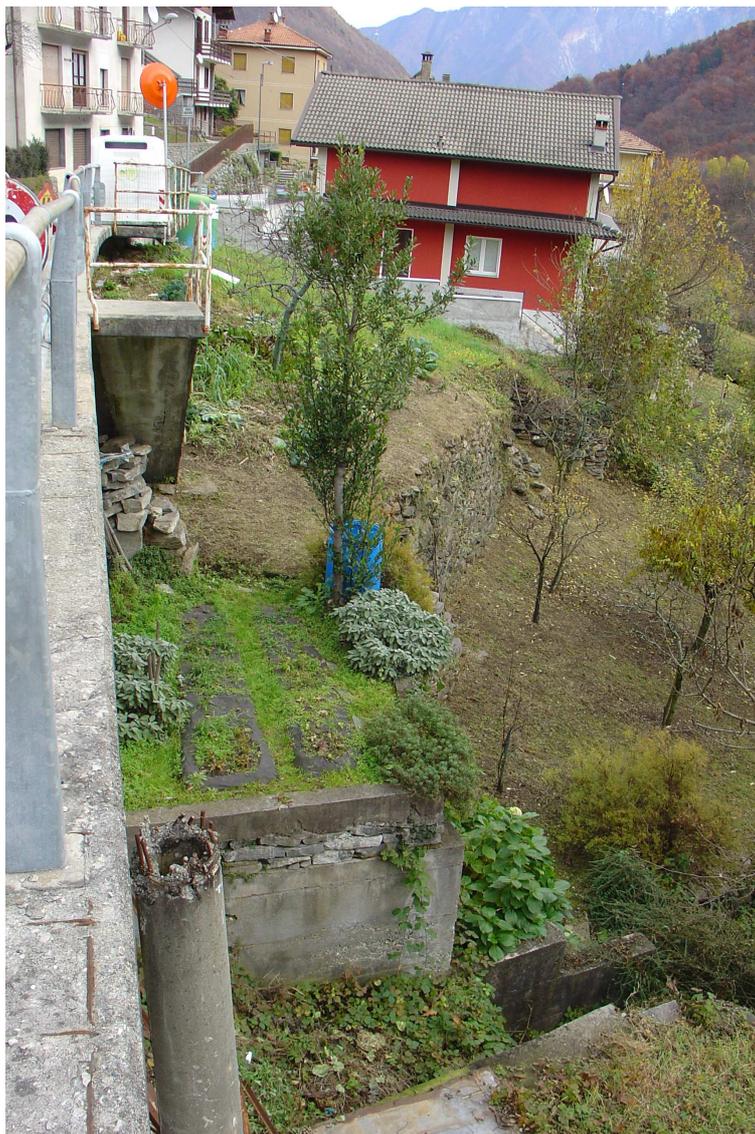
Si vedono i terreni interessati dall'area di parcheggio ed in primo piano si vede il rio Possetto che lambirebbe il lato Ovest dello stesso. Si nota che il corso d'acqua in questo tratto è regimato

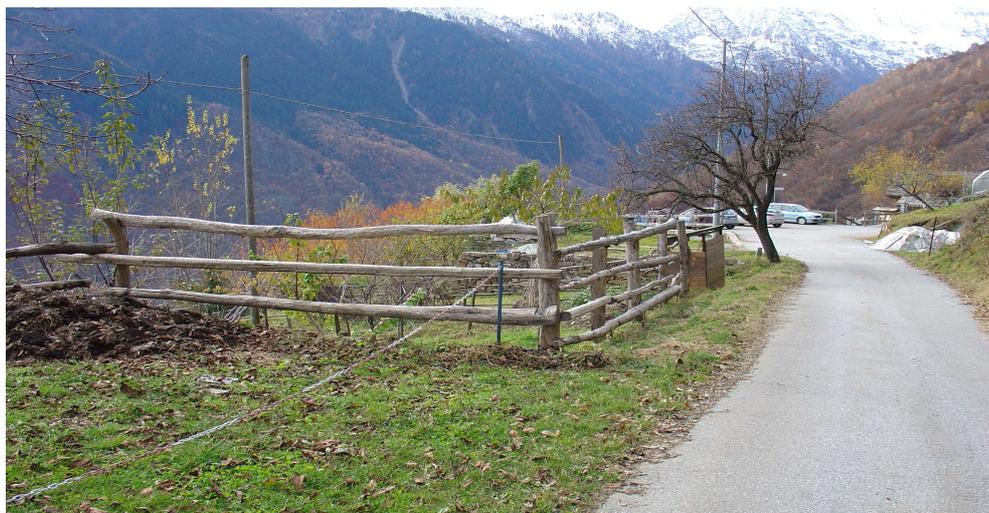
Fotografia scattata dal margine Ovest dell'area, sullo sfondo si vede il parcheggio già presente appena si arriva nei pressi di Viganella. Il parcheggio verrebbe realizzato dall'albero venendo verso il fotografo.

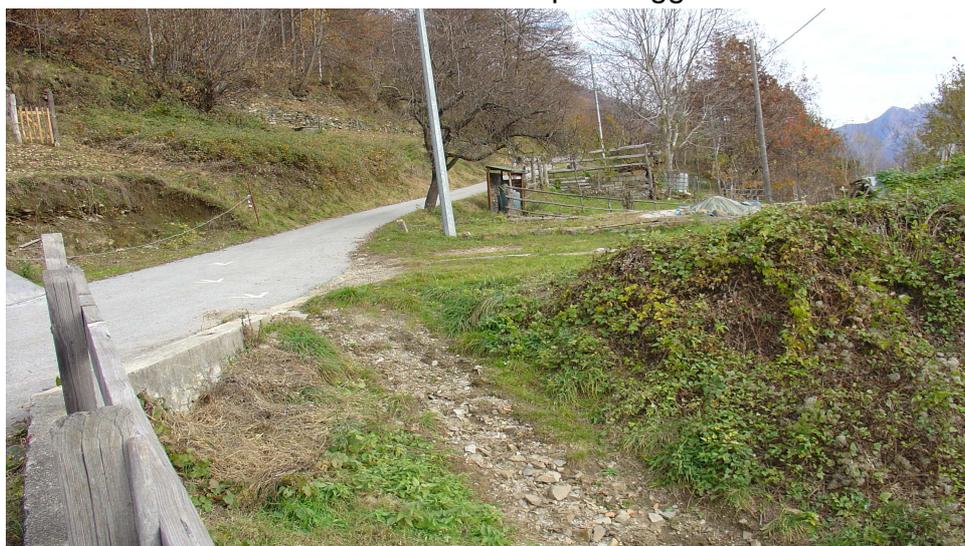
Visuale opposta rispetto alla precedente, da Est verso Ovest. Da qui si riconosce la modesta acclività del terreno su cui si intende realizzare il parcheggio.

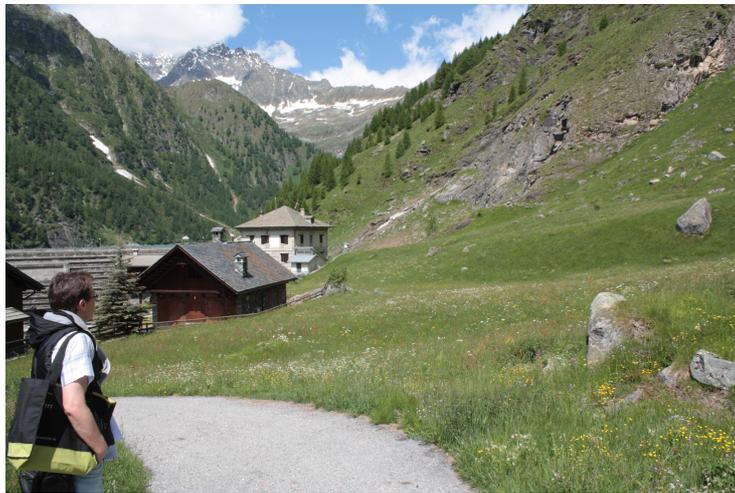
Aree C1 e C2 riprese da Est verso Ovest

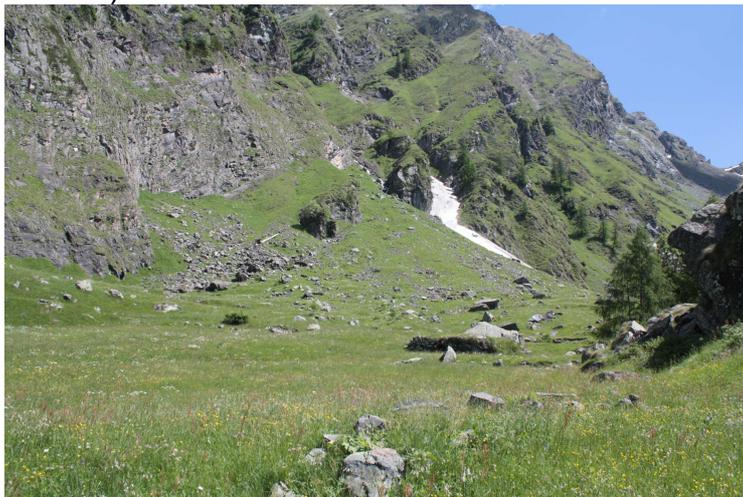
Porzione area C3 in classe II (si intravede sulla destra della fotografia l'aumento di acclività e la presenza dei grossi massi)
